BRAND- AKTUELL

11. Jahrgang - Ausgabe Nr. 75

TMB-Technik-
Reportage

Technik-Report über die neue TMB der FF Alkoven

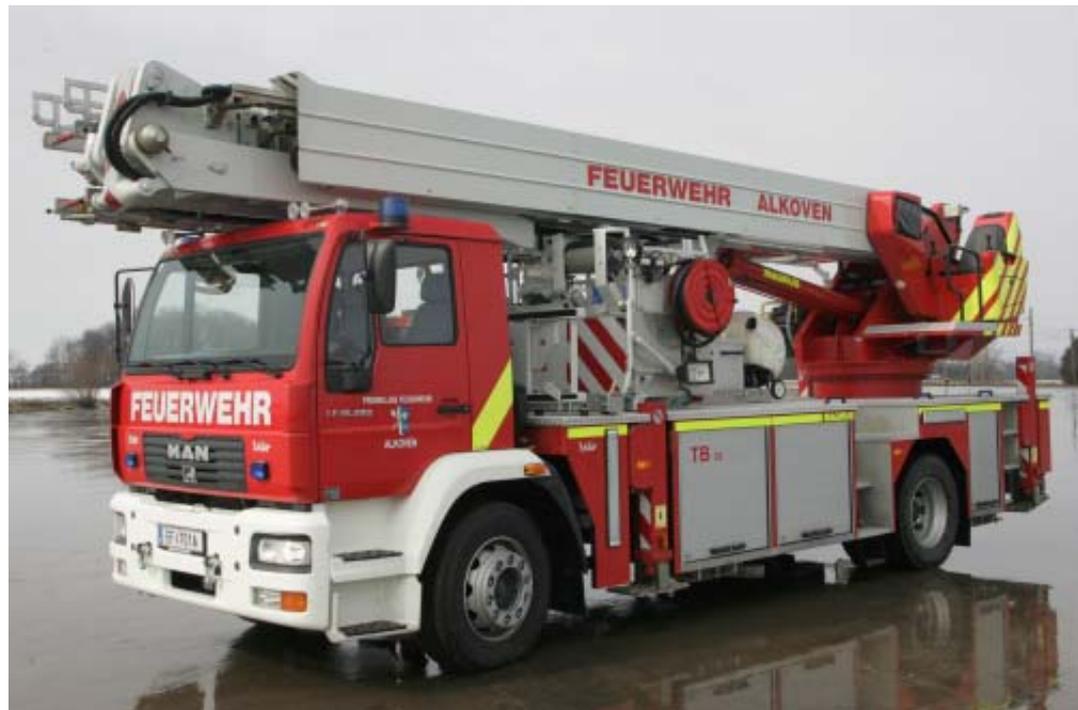
Die gelben Streifen am Unterbau sind aufgrund der Forderung durch den Landes-Feuerwehrverband zwischenzeitlich weiß...

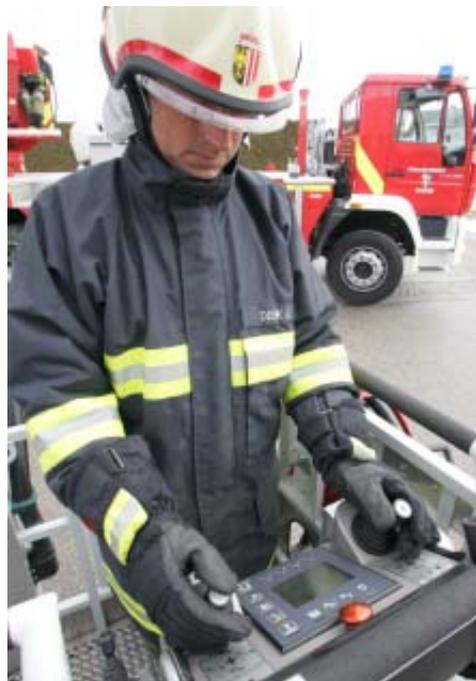
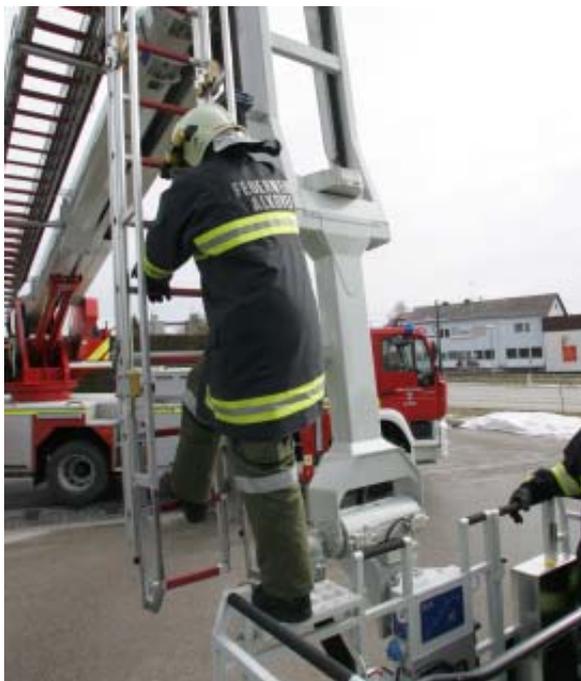
Links: Die Steuereinheit im Korb.

Rechts: Mit wenigen Handgriffen kann der Leiterpark genutzt werden.

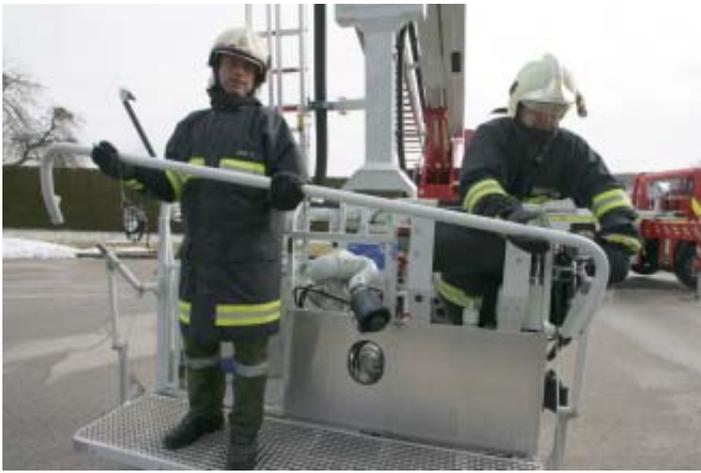
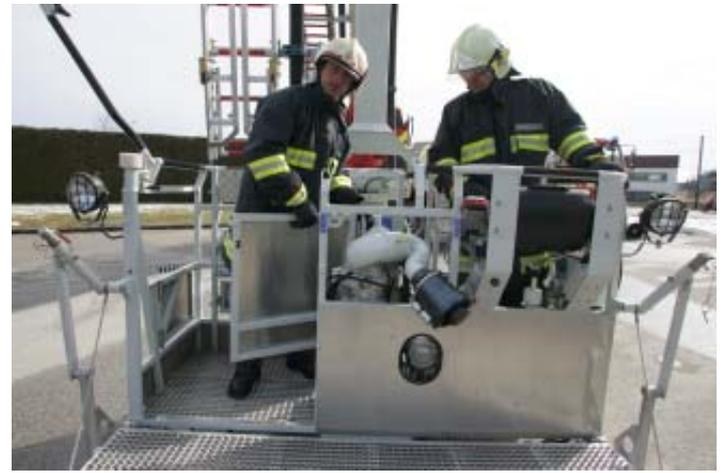
Nach dem Entfernen weniger Teile ist der Rettungskorb für das Einstellen eines Rollstuhls sowie dessen Benutzer bereit.

stuhl: Die Tauglichkeit für den Rollstuhlfahrer bedarf nur weniger Handgriffe und ist rasch hergestellt: Nach dem Entfernen des Handlaufs der Arbeitsplattform wird zusätzlich das Türchen des vorderen Korbeinganges entfernt. Sodann ist ausreichend Freiraum vorhanden, den Rollstuhlfahrer samt seinem Gefährt in den Korb einzufahren. Mittels zwei Sicherungsgurte wird dieser ausreichend gesichert und kann so im Rettungskorb transportiert werden.

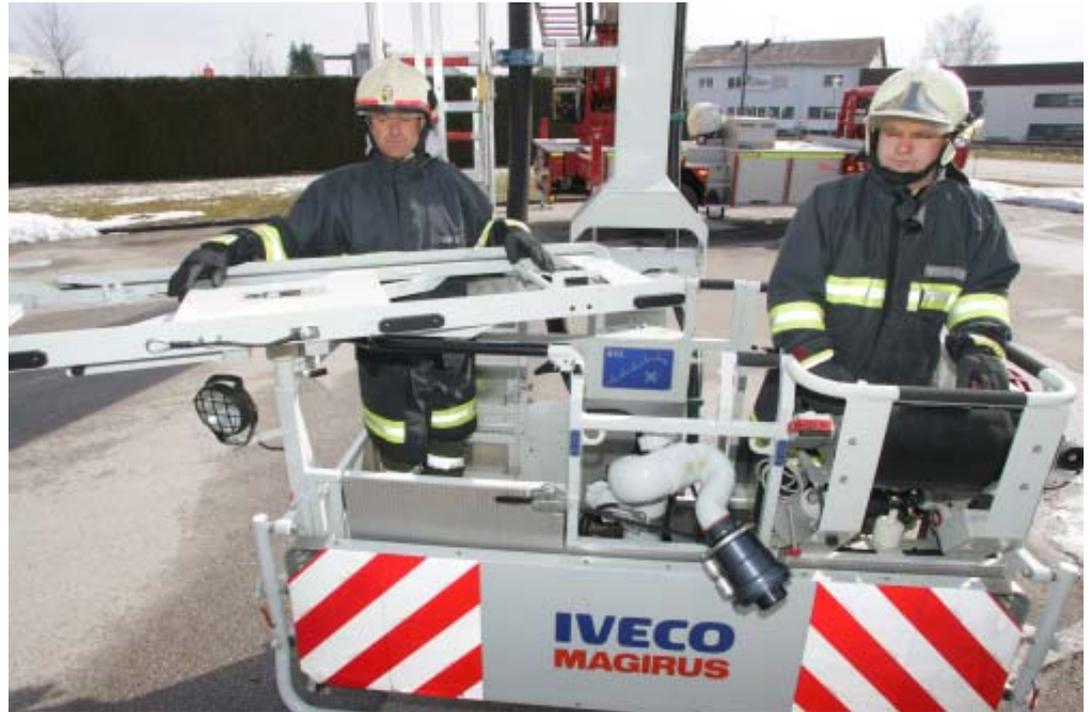
Mit der neuen Hubrettungsfahrzeuggeneration steht nun auch der FF Alkoven eine entsprechende Möglichkeit für den Transport einer Krankentrage zur Verfügung.

Die Krankentragenhalterung ist am Korb so ausgelegt, dass sich der Patient nahezu vollständig im Korbinneren befindet. Aufgrund der Dimension des Rettungskorbes wird aber auch in diesem Fall noch für mindestens zwei Atemschutzgeräteträger ausreichend Platz geboten.

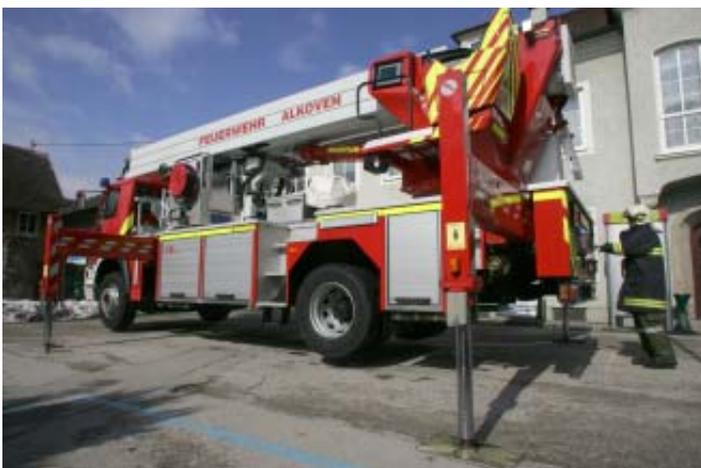
Entgegen der alten Drehleiter wird das Fahrzeug beim Abstützen völlig aufgehoben.

Abstützung: Die Abstützung der Teleskopmastbühne erfolgt völlig stufenlos, wobei die mögliche Ausladung nicht auf Abstufungen basiert, sondern immer wieder auf die tatsächlich ausgefahrene Breite jeder einzelnen Stütze neu berechnet wird. Die ab-

solut ruckelfrei ausfahrenden Stützen - sie arretieren beim Einfahren übrigens automatisch - werden permanent auf ihren jeweiligen Bodendruck überwacht. Der Abstützvorgang kann entweder manuell oder voll automatisiert durchgeführt werden, wobei im vollautomatischen Modus alle vier Stützen zeitgleich ausgefahren werden. Nachdem alle vier Stützen Bodendruck aufweisen, kann die TMB entweder manuell oder ebenfalls automatisch einnivelliert werden. Im Gegensatz zur Drehleiter erfolgt die Niveauregelung bei der Teleskopmastbühne über den Fahrzeugunterbau und nicht über den Drehkranz. Die Joysticks für die Steuerung der Stützen sind hierbei doppelt belegt. Sind die Hebel anfangs zum Ausfahren

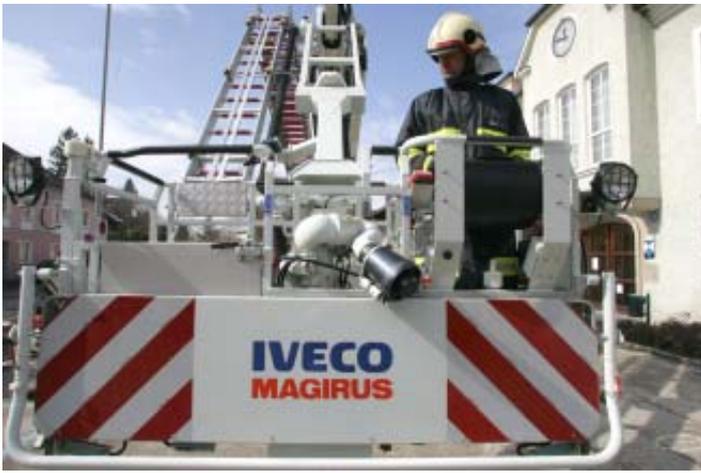
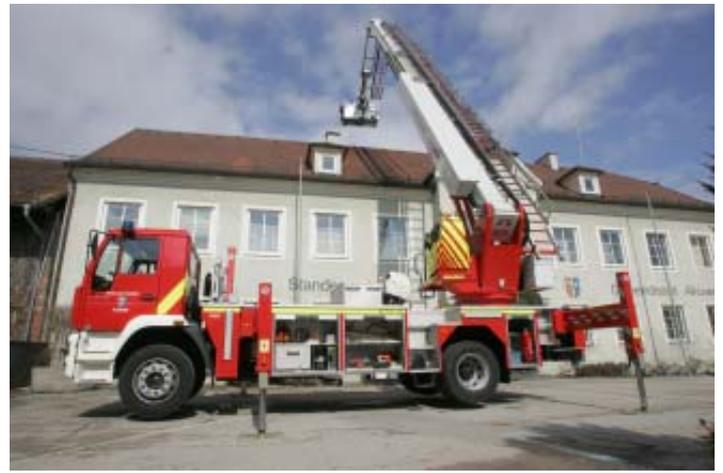
Links: Beim Betrieb des leistungsstarken Wasserwerfers können immer noch drei Mann im Korb stehen.
Rechts: Mit dem Gelenk im vorderen Bereich können nun auch Dachvorsprünge reibungslos überwunden werden.

des Monitors vom Boden aus problemlos möglich. Bei Benutzung des Wasserwerfers reduziert sich die zulässige Korbbesetzung von vier auf drei Mann.

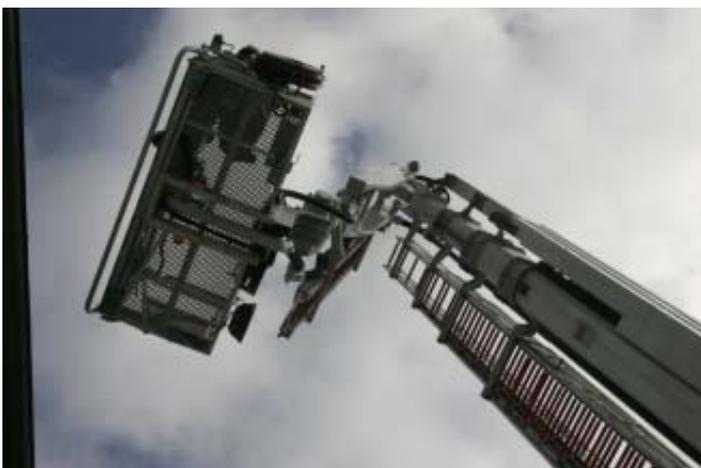
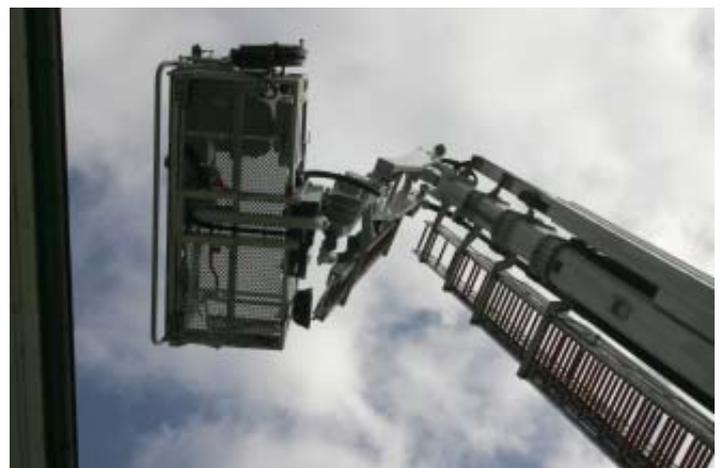
Der Korb lässt sich in beide Richtungen drehen, so dass beispielsweise Fenster auch dann noch parallel erreicht werden können, wenn das Fahrzeug nicht im entsprechenden Winkel aufgestellt worden ist oder werden konnte,

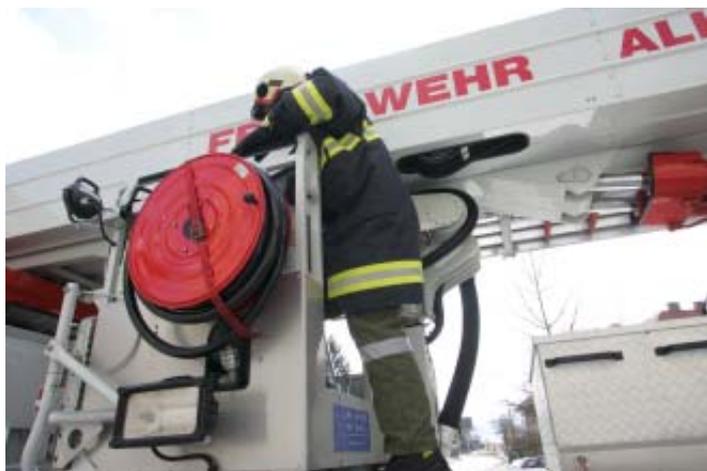
Der Korbmaschinist kann bereits von noch zusammengelegter Position eigenständig wegfahren.

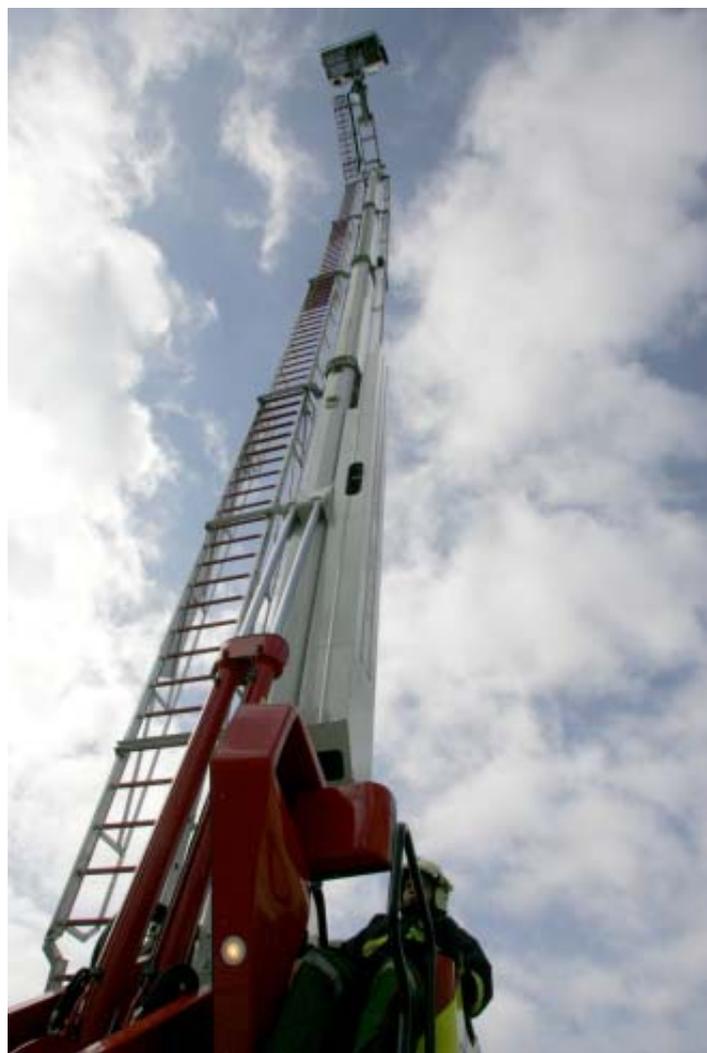
Die TMB weist eine Arbeitshöhe von 32 Metern sowie eine Rettungshöhe von 30 Metern auf.

Das Herzstück des Hubrettungsgerätes ist der Teleskopmast, mit dem eine maximale Arbeitshöhe von 32 Metern bzw. eine Rettungshöhe von 30 Metern erreicht werden kann. Der Mast besteht aus einem vierteiligen

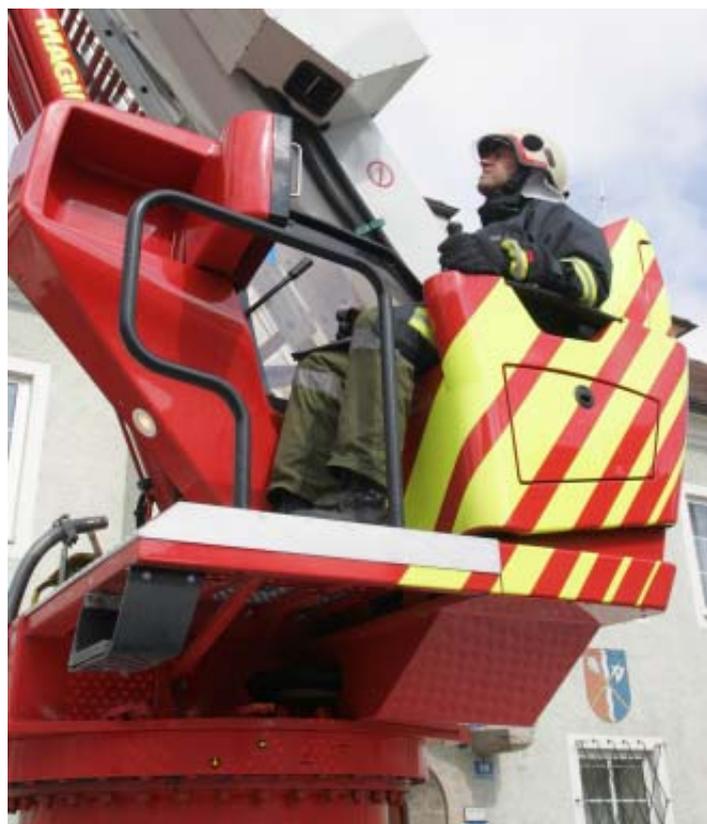
Der Maschinistenplatz ist ähnlich dem der Magirus-Drehleitern aufgebaut, bei der TMB jedoch deutlich höher platziert.

Hauptbedienstand: Eines der Hauptkontrollzentren ist der Bedienstand der TMB. Für den Maschinisten wartet hier ein ergonomisch ausgerichtetes Steuerstand, der mit einem herausklappbaren 10" TFT-Display ausgestattet ist. Über ein übersichtlich angeführtes Menüsystem sind hier eine Vielzahl an Informationen abrufbar und Einstellungen möglich. Auch hier bietet das Vorführfahrzeug zwei ansonsten optional verfügbare Einrichtungen: Eine Sitzheizung sowie die Möglichkeit, die Vorgänge "oben" per Kamera mit zu verfolgen. Hält man eine Sitzheizung

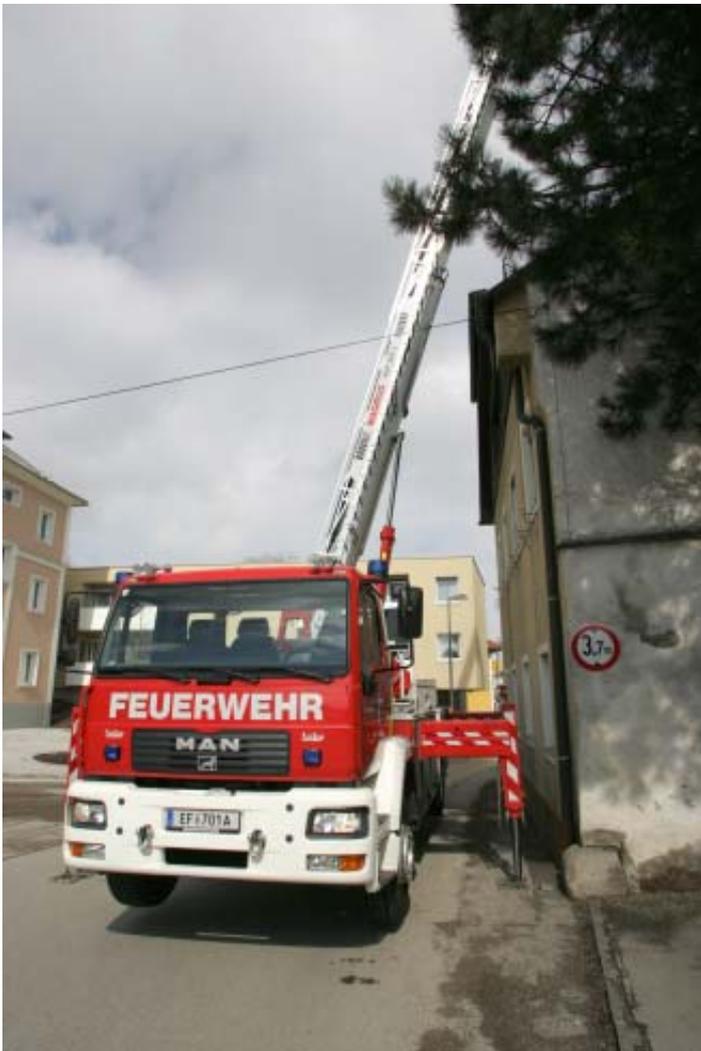
Das Gelenk und die Teleskoptechnik erlauben ein weites Zufahren zum Gebäude, was beispielsweise bei engen Straßen o.ä. von Vorteil ist.

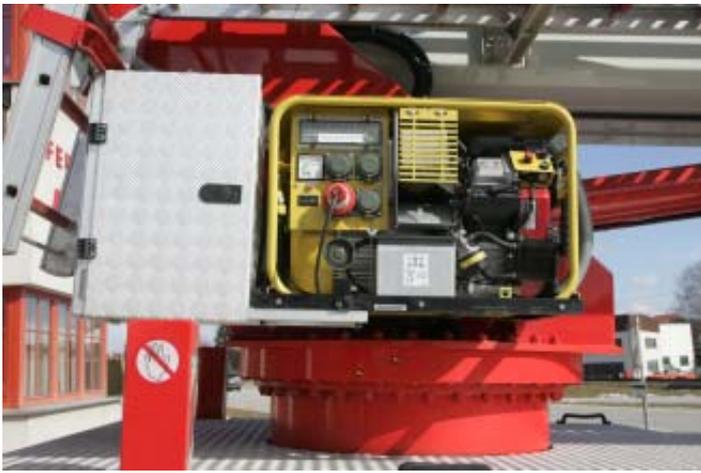
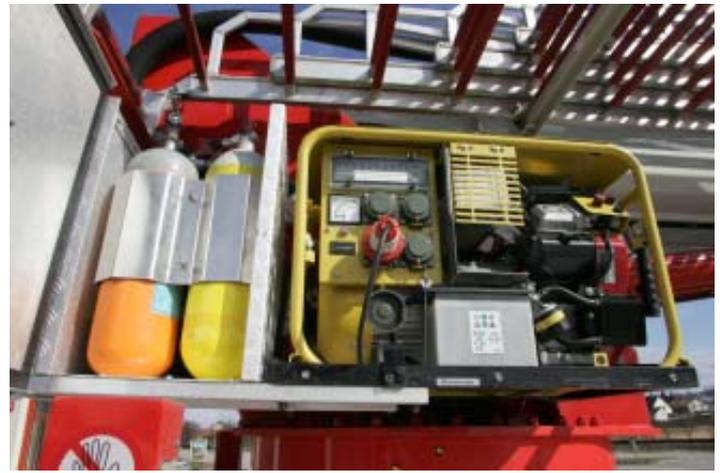
Die Atemluftflaschen dienen zur langfristigen Versorgung der im Korb stehenden Mannschaft bei längeren Einsätzen, beispielsweise bei der Brandbekämpfung von oben. Das Notstromaggregat kann sowohl vom Hauptbedienstand als auch vom Maschinisten im Korb gestartet werden.

die Atemluft auch drei Atemschutzmasken sowie zwei Fluchthauben. Die Zufuhr der Atemluft erfolgt über die am unteren Mastende befindlichen Flaschen. Somit sind die Atemschutzgeräteträger bei Brandbekämpfungsmaßnahmen nicht an ihre Geräte am Rücken beeinträchtigt oder behindert. Zudem erlaubt es eine längere Einsatzdauer als.
